# STUREPLATÅN

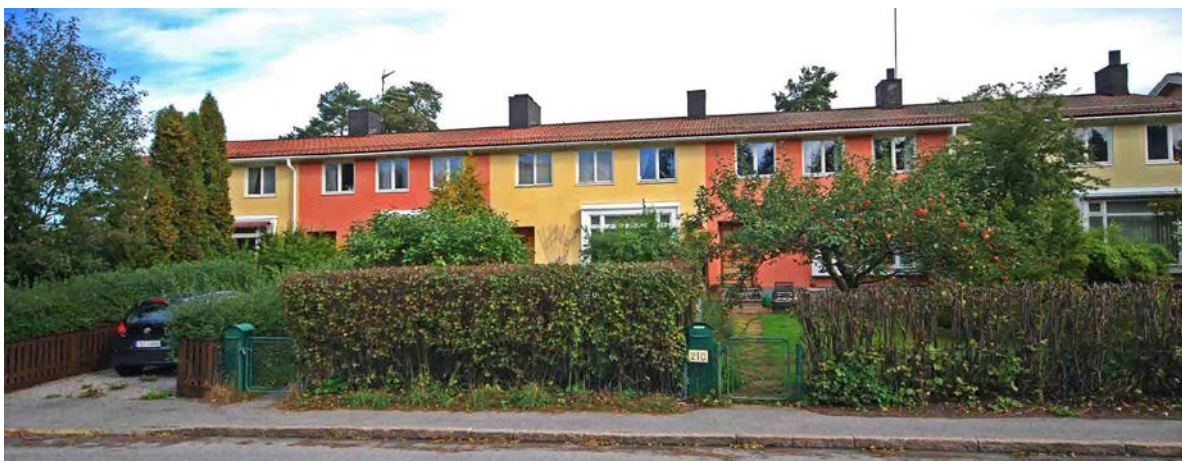
*Svalkan 3-7 ritades av Björn Hedvall 1948-1949.*

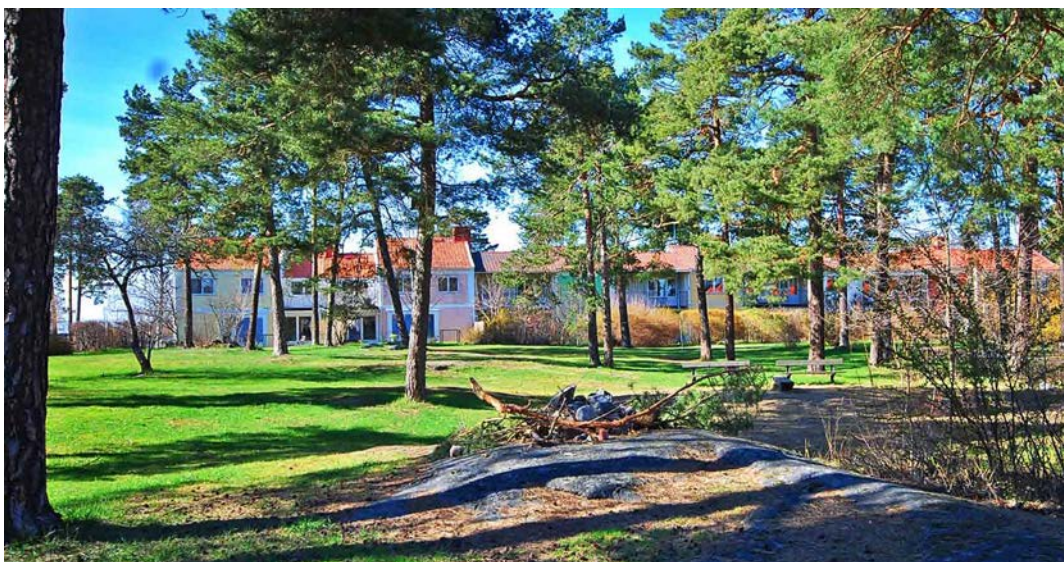
*Av central betydelse i Stureplatåns kulturmiljö är det stora grönområde som radhuslängorna är grupperade kring. Vy mot Skuggan 6, ena längan.*

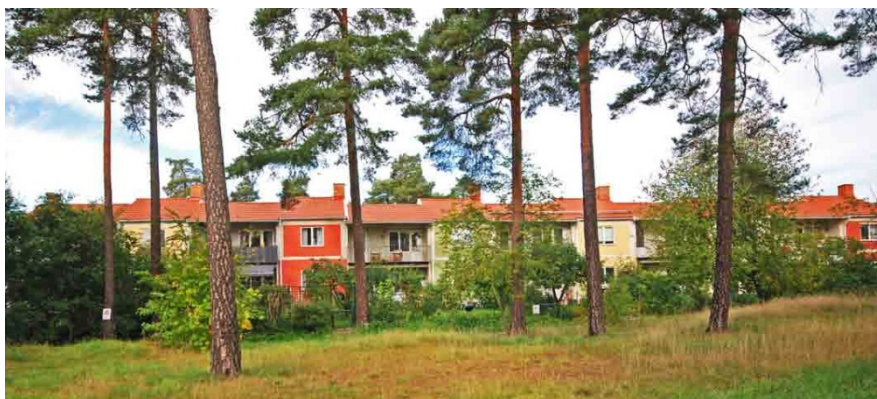
*Vy mot Heimdal 1 från den lilla park som vetter mot kvarteret Tor i söder.*

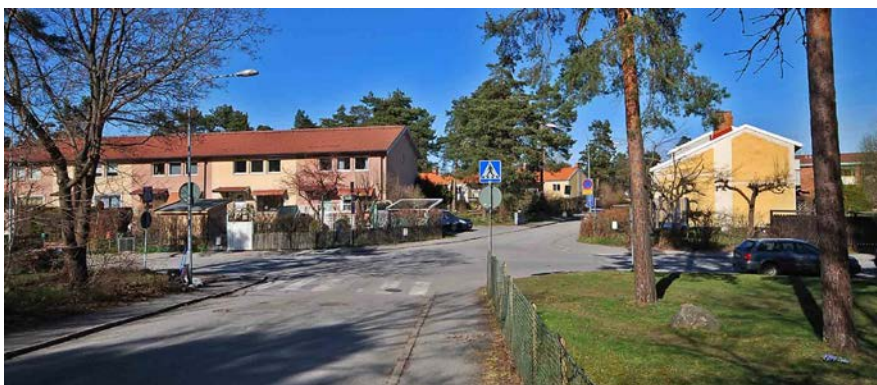
*Vy från söder mot Heimdal 1 till höger och till vänster den rosa/gula 1980-talslängan i Svalkan.*

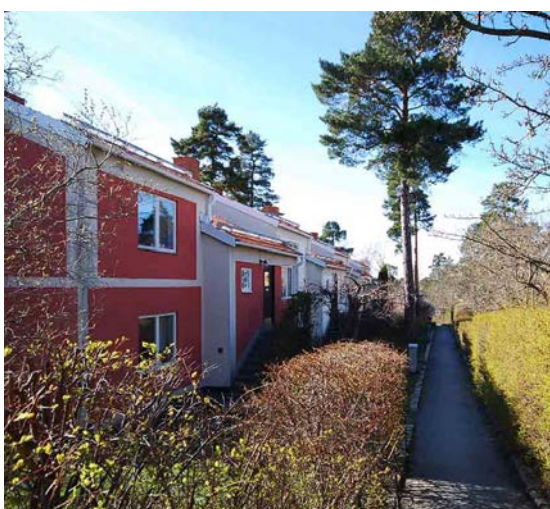
*Fröja 2 har en lite speciell karaktär genom sina tre radplacerade längor med klippta häckar som ramar in gångstråken mellan husen.*

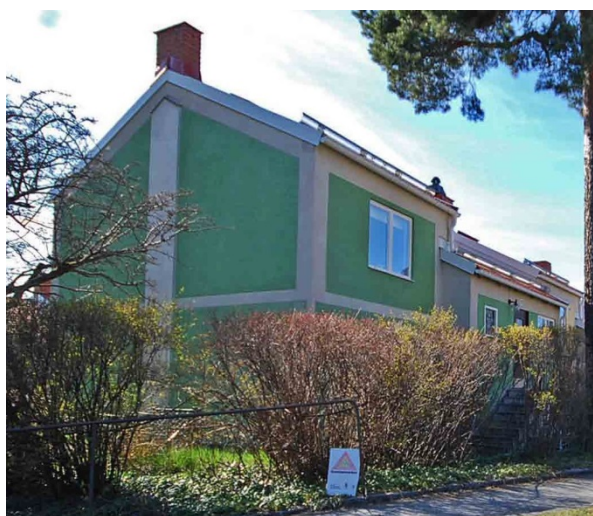
*På Fröja 2 präglas den rytmiska husplaceringen av att vartannat radhus är byggt i 1½ och vartannat i 2 våningar. I Fröja skjuter även de lägre husen ut något framför de högre.*

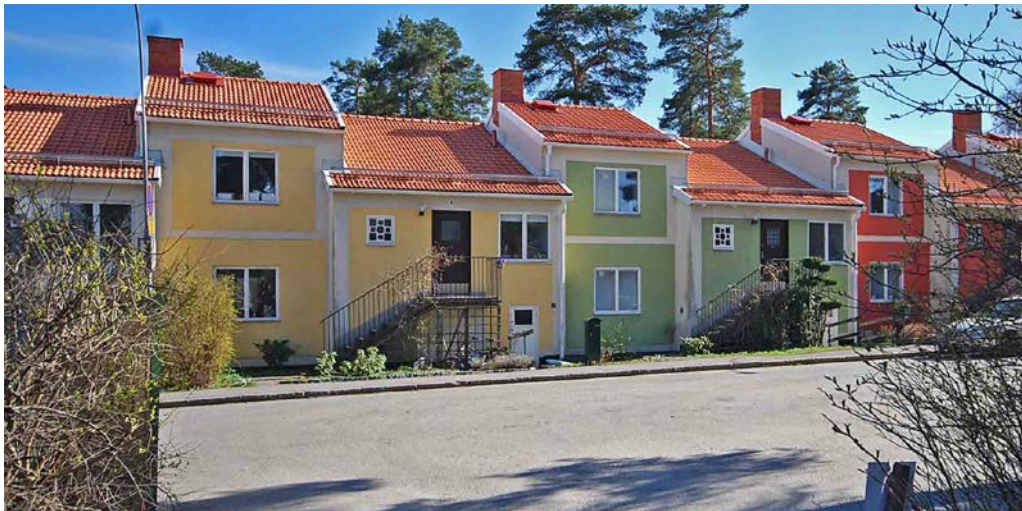
*Hela Stureplatån ger ett mycket väl sammanhållet intryck. Mycket karaktärsfull är den rytmiska husplacering som präglar hela området. Samma gäller de klara ljusa mättade färgerna – kombinationer av rött, brutet vitt, gult och grönt - som i längornas släta brädrivna putsfasader även markerar husindelningen i Herimdal, Skuggan och Fröja, alla av bröderna Ahlsén. Heimdal 1 vid Torsvägen.*

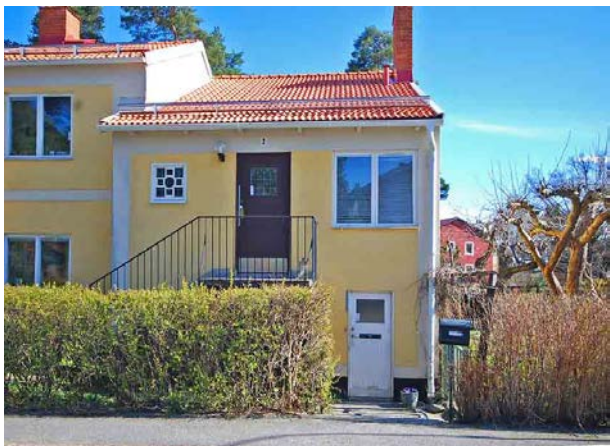
*Omsorgsfullt utformade detaljer samverkar i den väl avvägda finstämda helhetsbilden som fortfarande mycket väl bevarar 1940-talets karaktär. Exempelvis kan nämnas entrépartiernas utformning såsom här i Heimdal 1.*

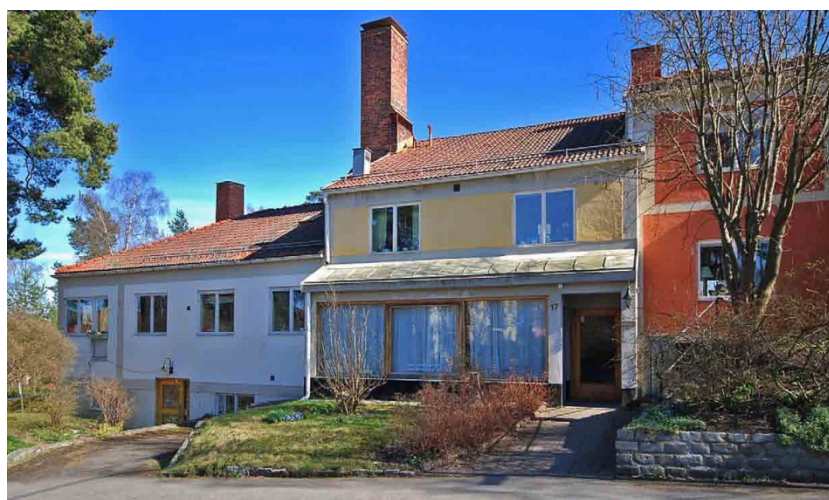
*Den stora L-formade längan (Skuggan 6) har växelvis radhus i 1½ och 2 våningar. Samma ursprungliga brädrivna slätputs på temat måttat brutet vitt/gult/rött/grönt ger karaktär även här. Ett av husen innefattar en verksamhetslokal och har stora ursprungliga fönster med ramverk av fernissad ek.*

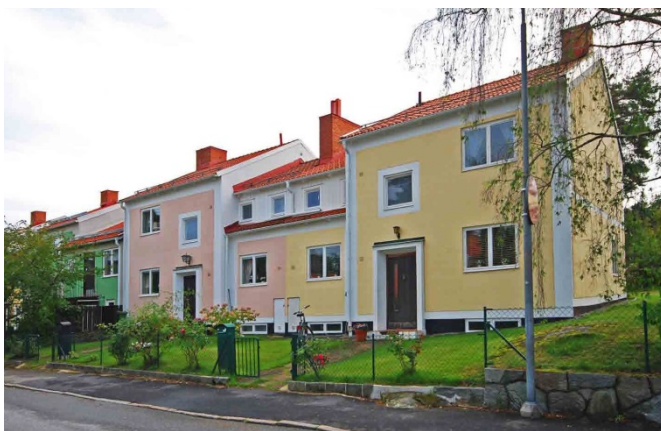
*Skuggan 10 och 11 som tillbyggdes ena gavelsidan av Skuggan 6 år 1950 skiljer sig främst i detaljer från den något äldre längan. Skuggan 10 och 11 har pastellfärgad fasad i rosa respektive gult till skillnad från de äldres tema i mättat rött/grönt/brutet vitt/gult. Tillbyggnaden har även ett fasadparti i vit panel på övre planet.*

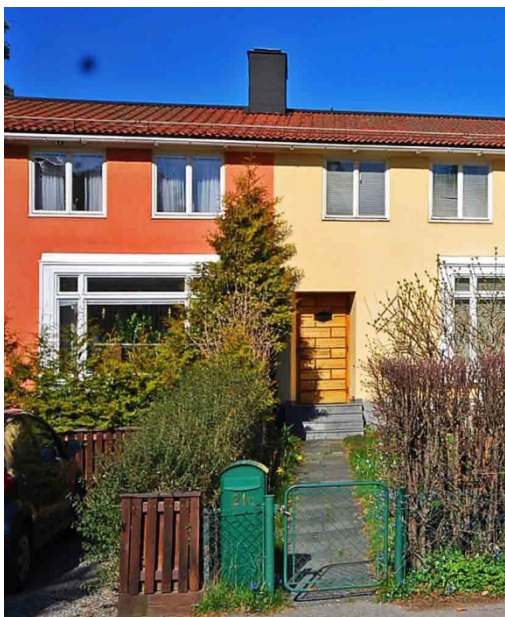
*Svalkan 3-7 från 1948-1949 av Björn Hedvall har en liten egenart i Stureplatåns helhetsmiljö. Bland annat har längan slätputsfasad i blekrött/blekgult med ljusbeige fasadindelningar, stora spröjsade burspråksliknande fönster, samt entrépartier med rutmönstrade ekdörrar.*

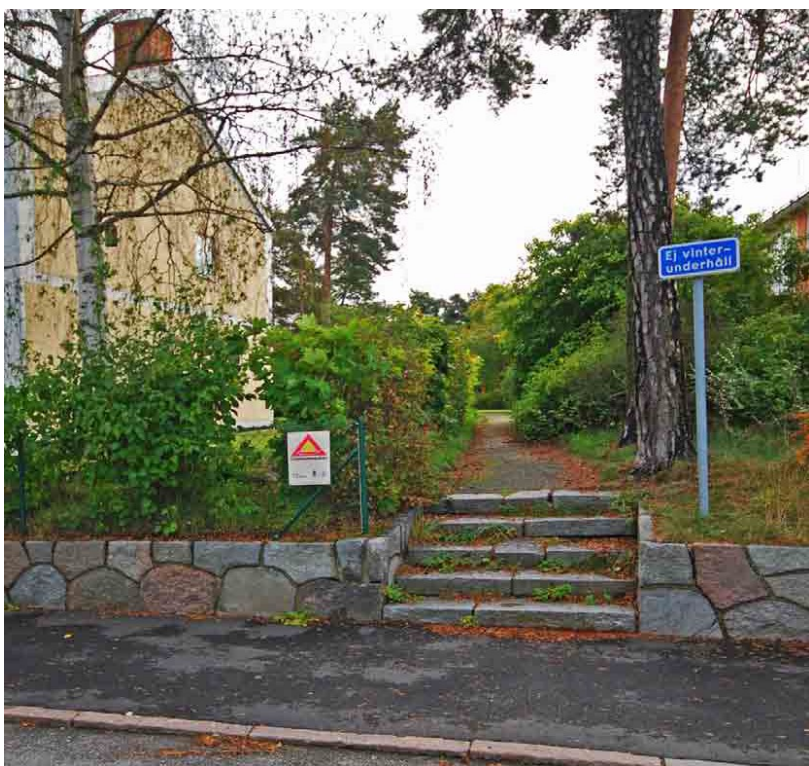
*Gångstråk, stentrappor och terrassmurar är karaktärsfulla delar av den homogena kulturmiljön från 1940-talet på Stureplatån.*

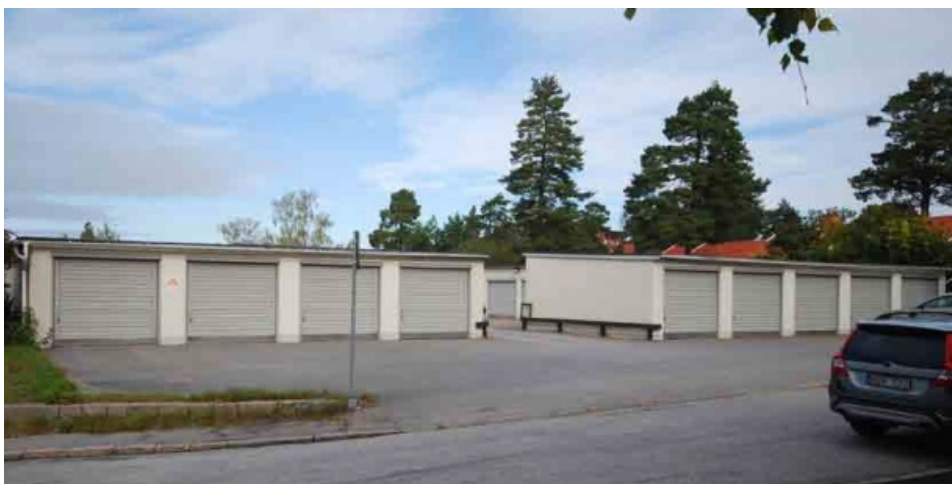
*De fyra vinkelställda garagelängorna i kvarteret Fröja byggdes 1960. På senare år har de dock renoverats och målats om och den karaktäristiska 1950/60-talsprägel är därför inte längre lika påtaglig.*
